القاهرة التاريخية
HISTORIC CAIRO

مشروع ترميم
قصر محمد علي باشا

قصر محمد علي باشا

٢٠٠٥

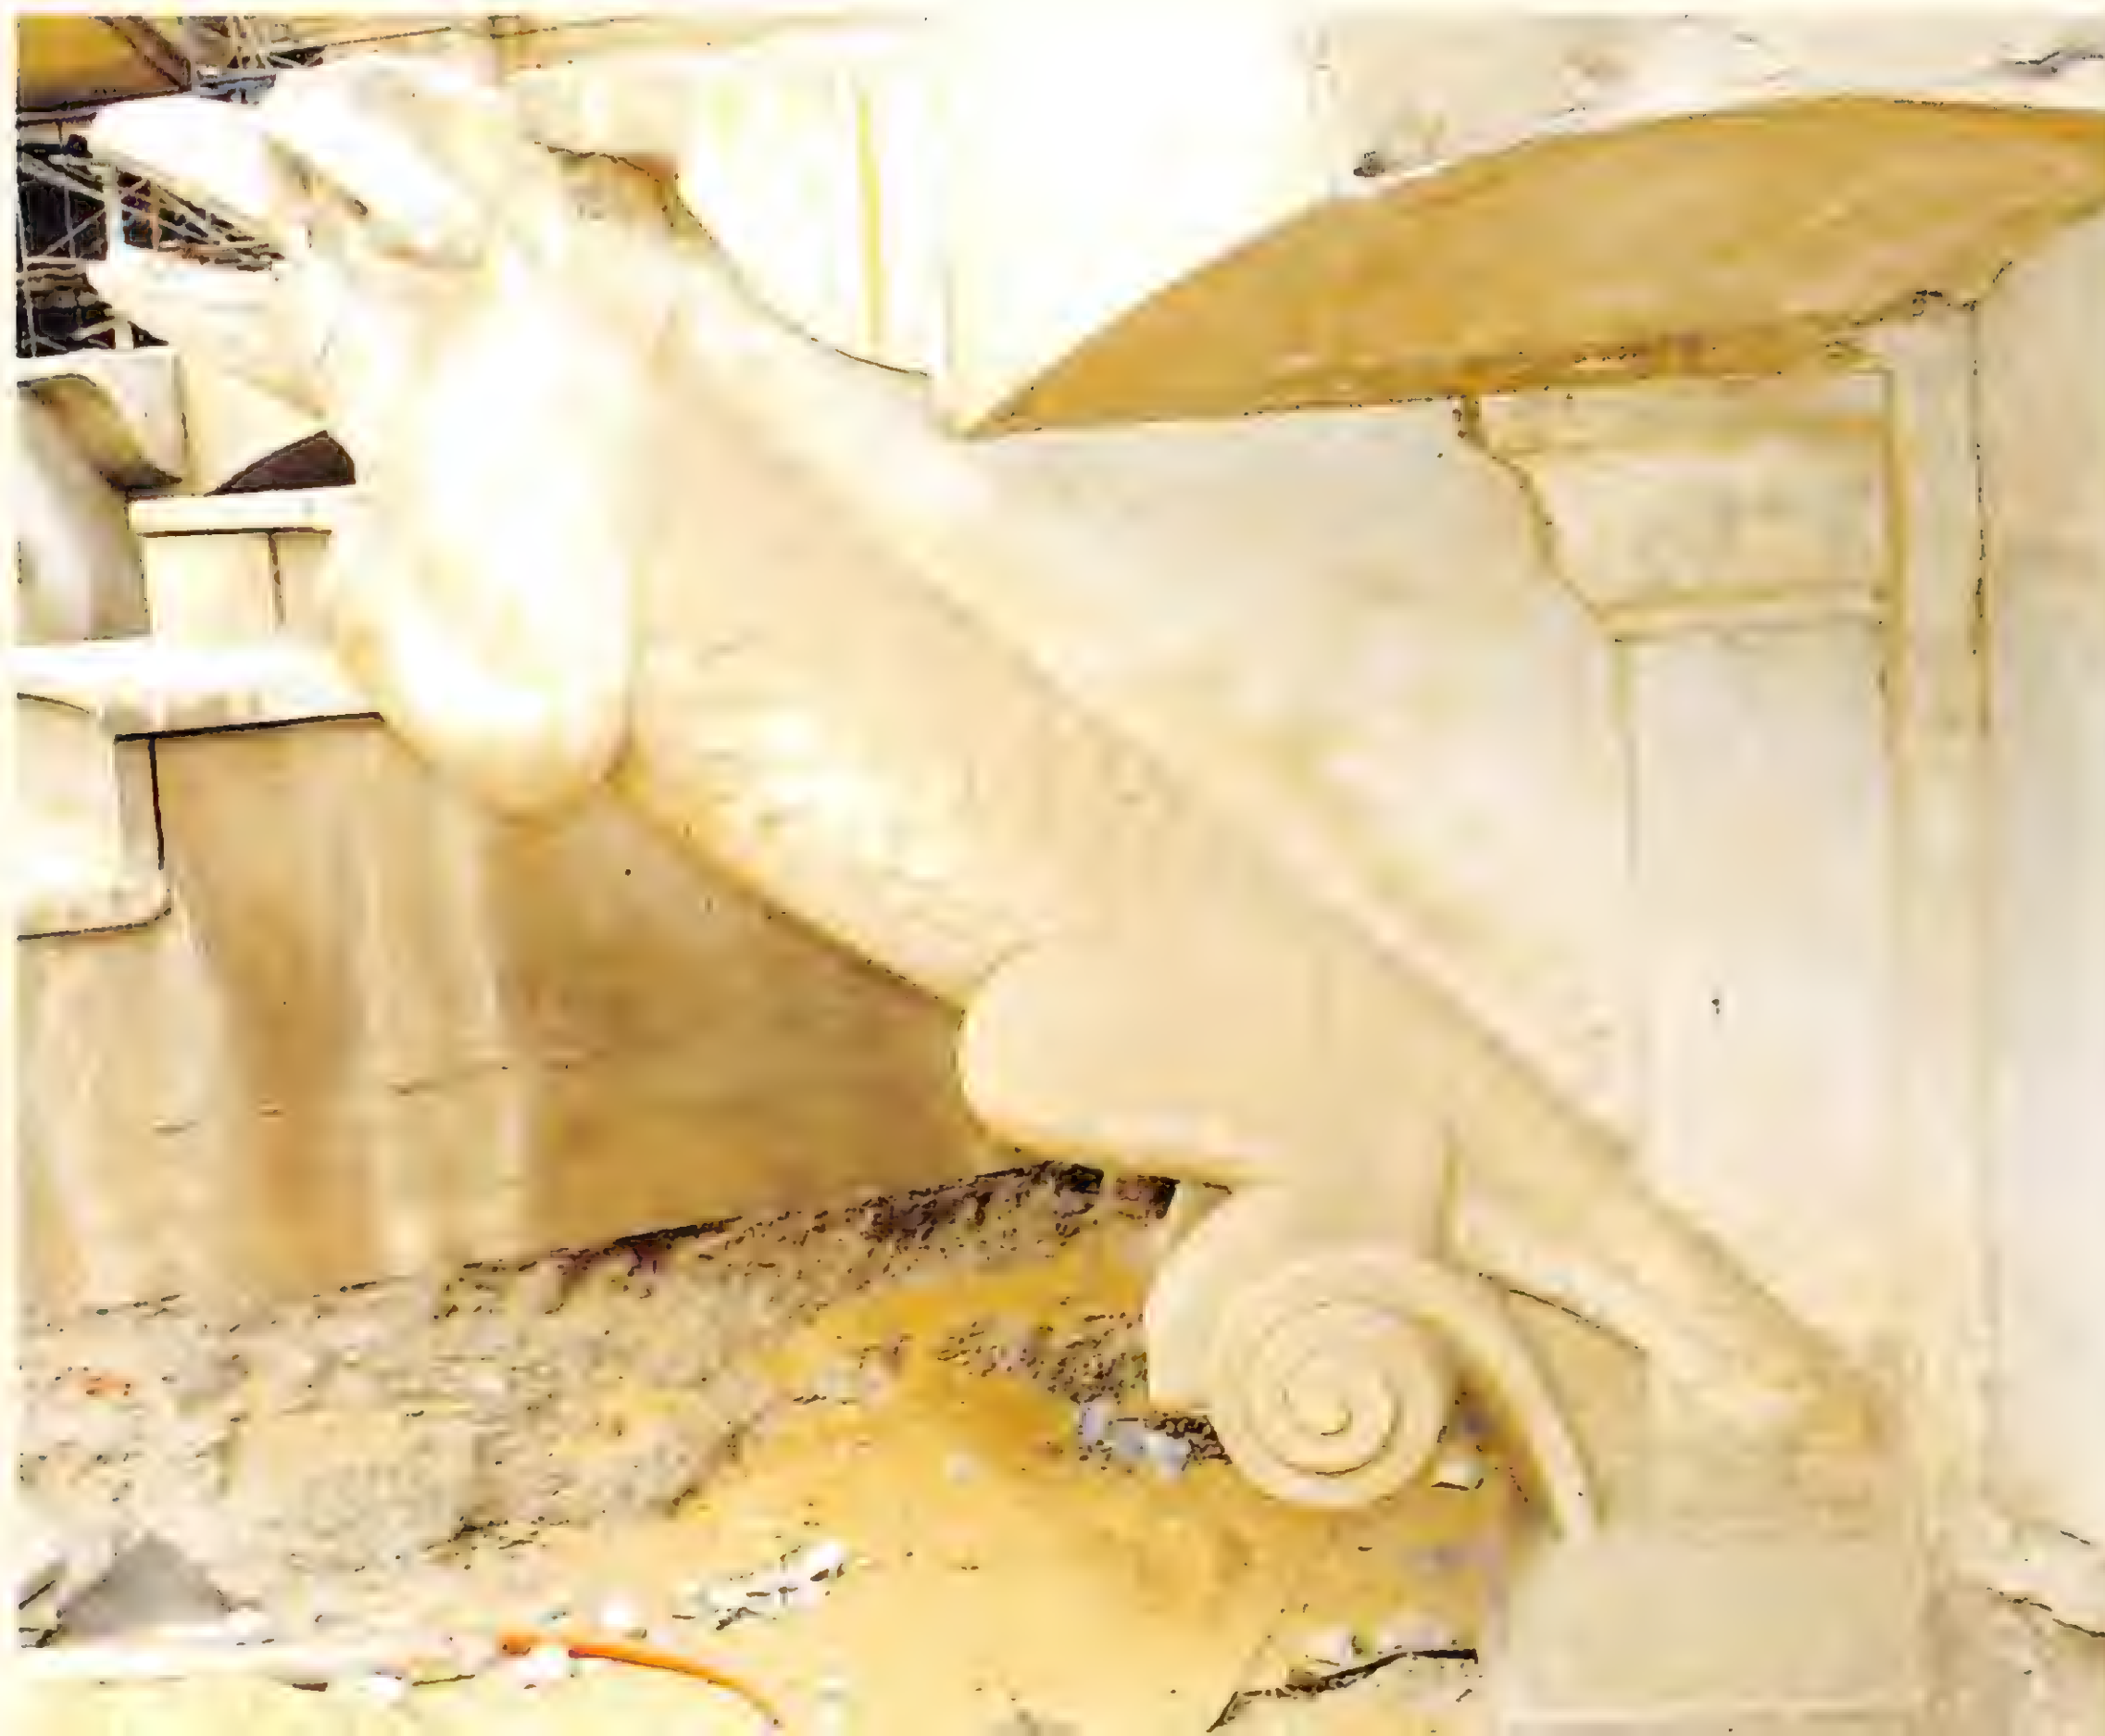
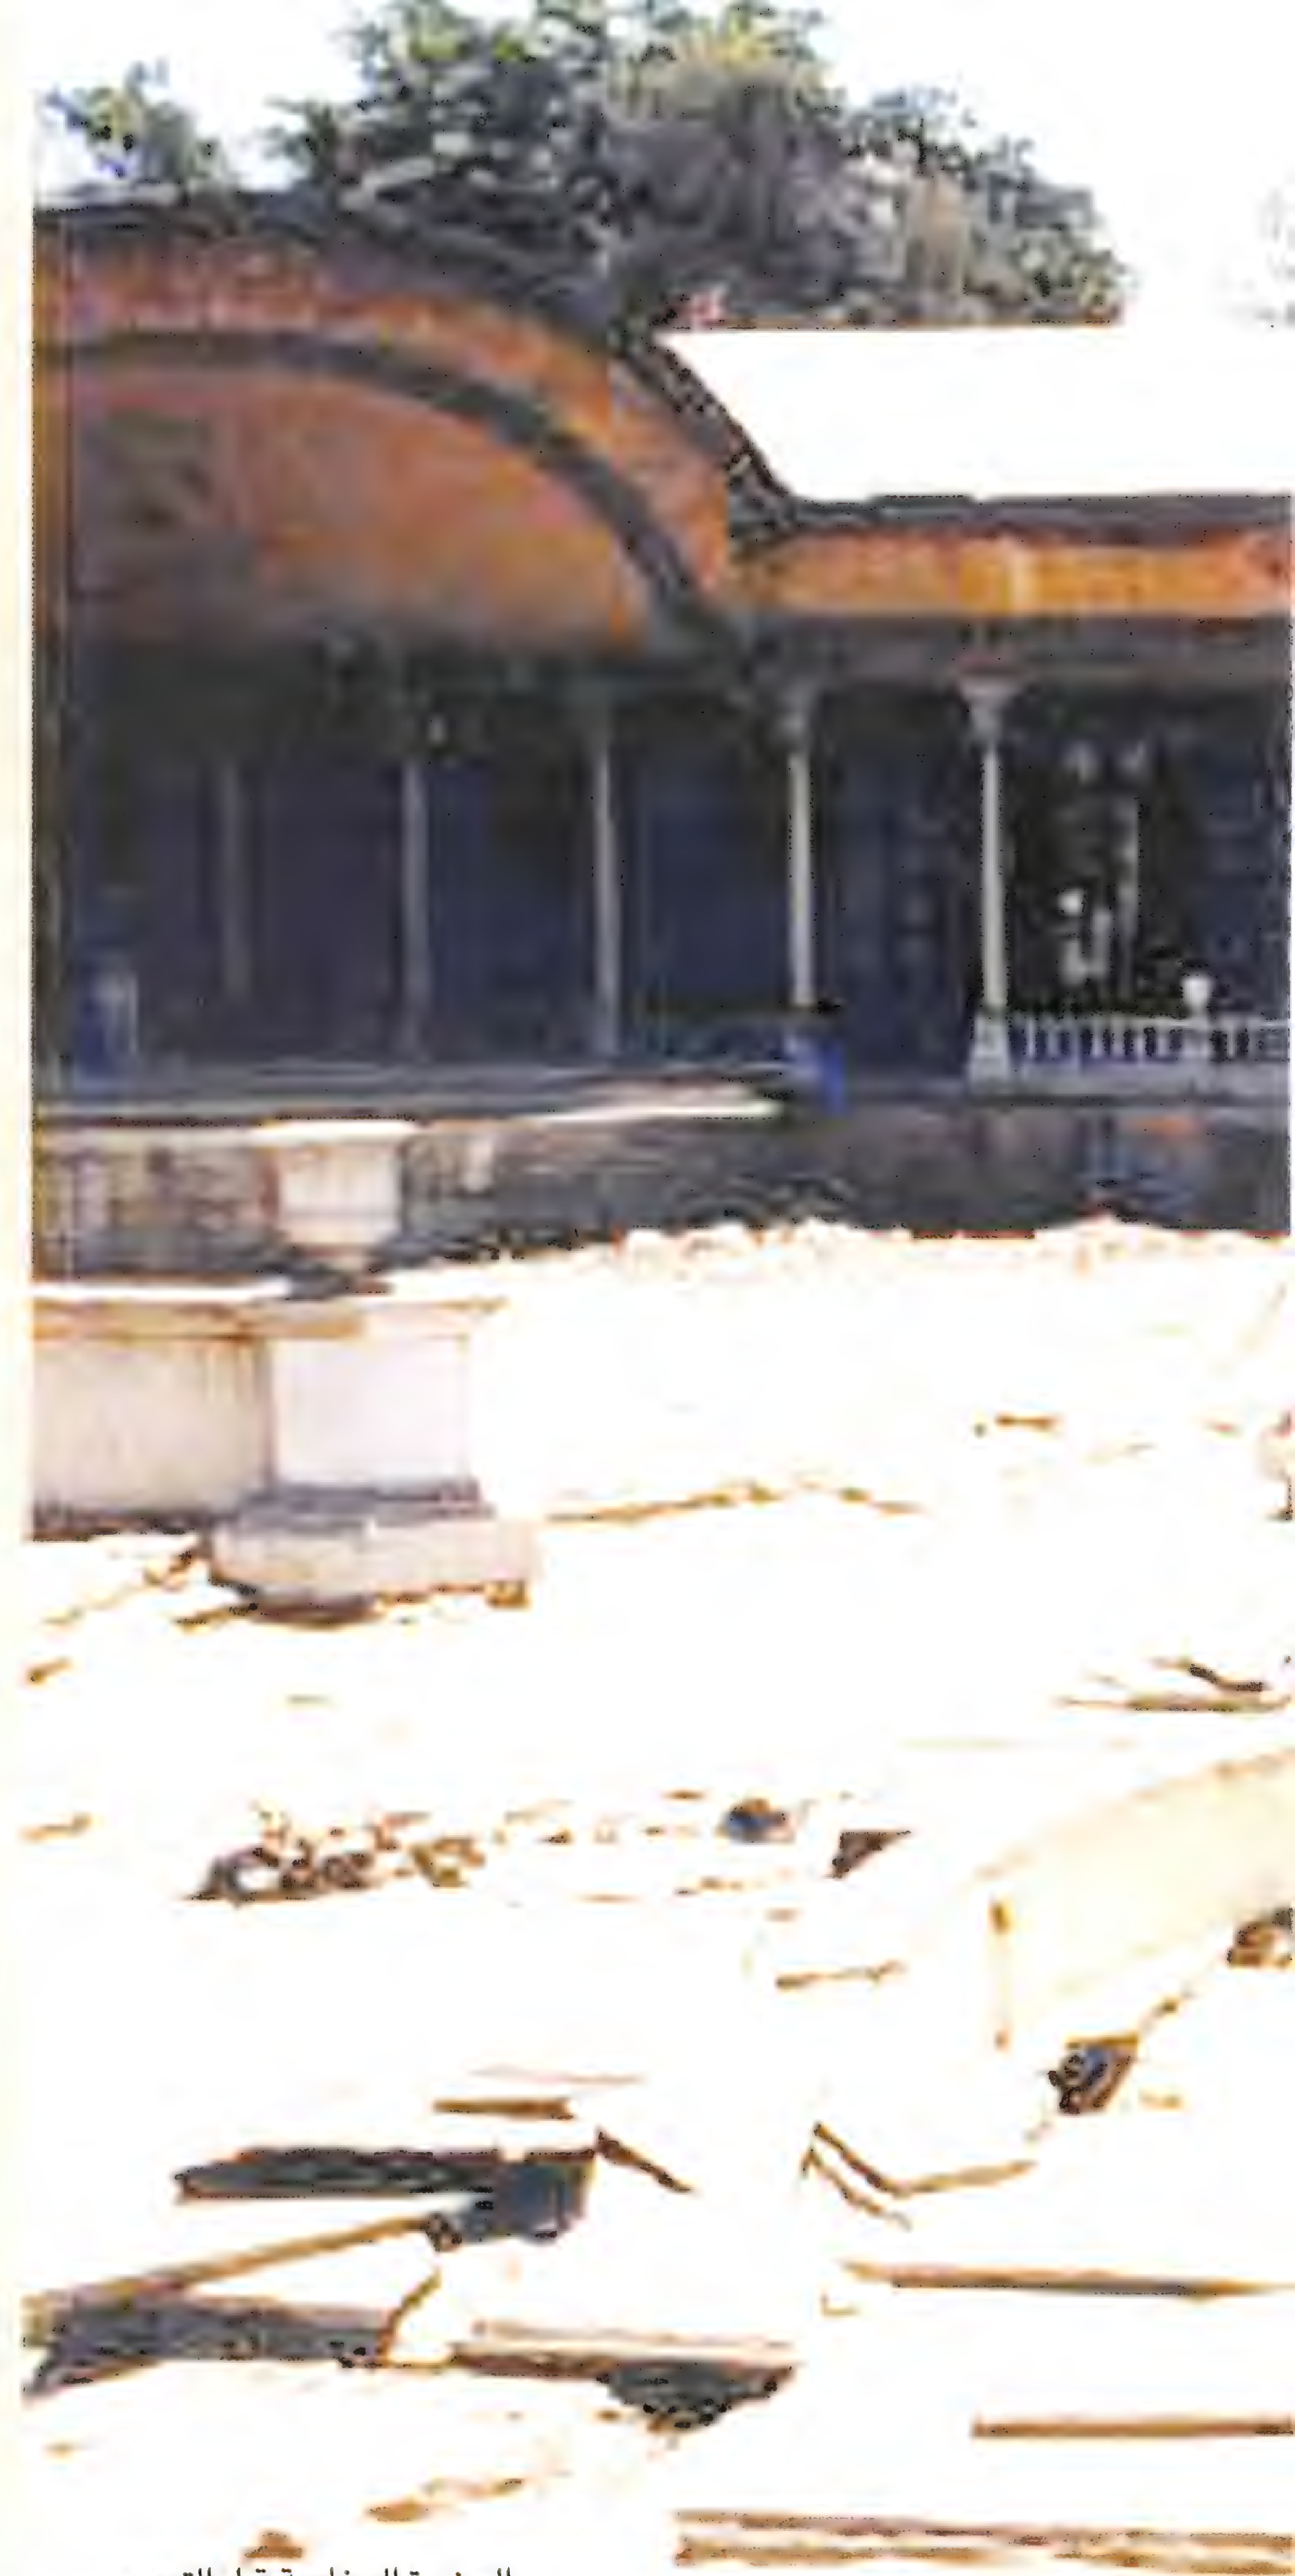
أحد التماسيح قبل الترميم

الجزيرة الرخامية قبل الترميم

- يوجد بالفؤارة عدد كبير من البرامق المكسورة بجانب وجود فقد ٧ برامق وأيضاً وجد عدد كبير من البرامق مخزن بأحد غرف القصر في حالة سيئة ومكسورة إلى قطع وفي حالة ضعف شديد .
- الفؤارة بشكل عام تعاني في أجزاء كثيرة منها من ضعف وتآكل إضافة إلى الاتساخات والبقع التي تغطي معظم أجزائها .
- وجد أن الأربع أسوار الرخامية بالفؤارة كانت مفكوكة ومنقولة ومخزنة بممرات القصر .
- رؤوس بعض التماسيح مفقودة ومستكملة بأسلوب خاطئ باستخدام مونات أسمنتية .
- توجد استكمالات ببلاطات رخامية حديثة ومختلفة المناسيب .
- الفازات الرخامية بالفؤارة أغلبها مفكوك .
- هذا فيما يتعلق بالفؤارة الرخامية أما باقي العناصر الرخامية بالقصر فقد وجد بها أغلب المظاهر السابقة إضافة إلى :
- تآكل في بعض أماكن تيجان وقواعد الأعمدة .
- وجود طبقات من الشمع الكثيف تغطي معظم العناصر الرخامية .

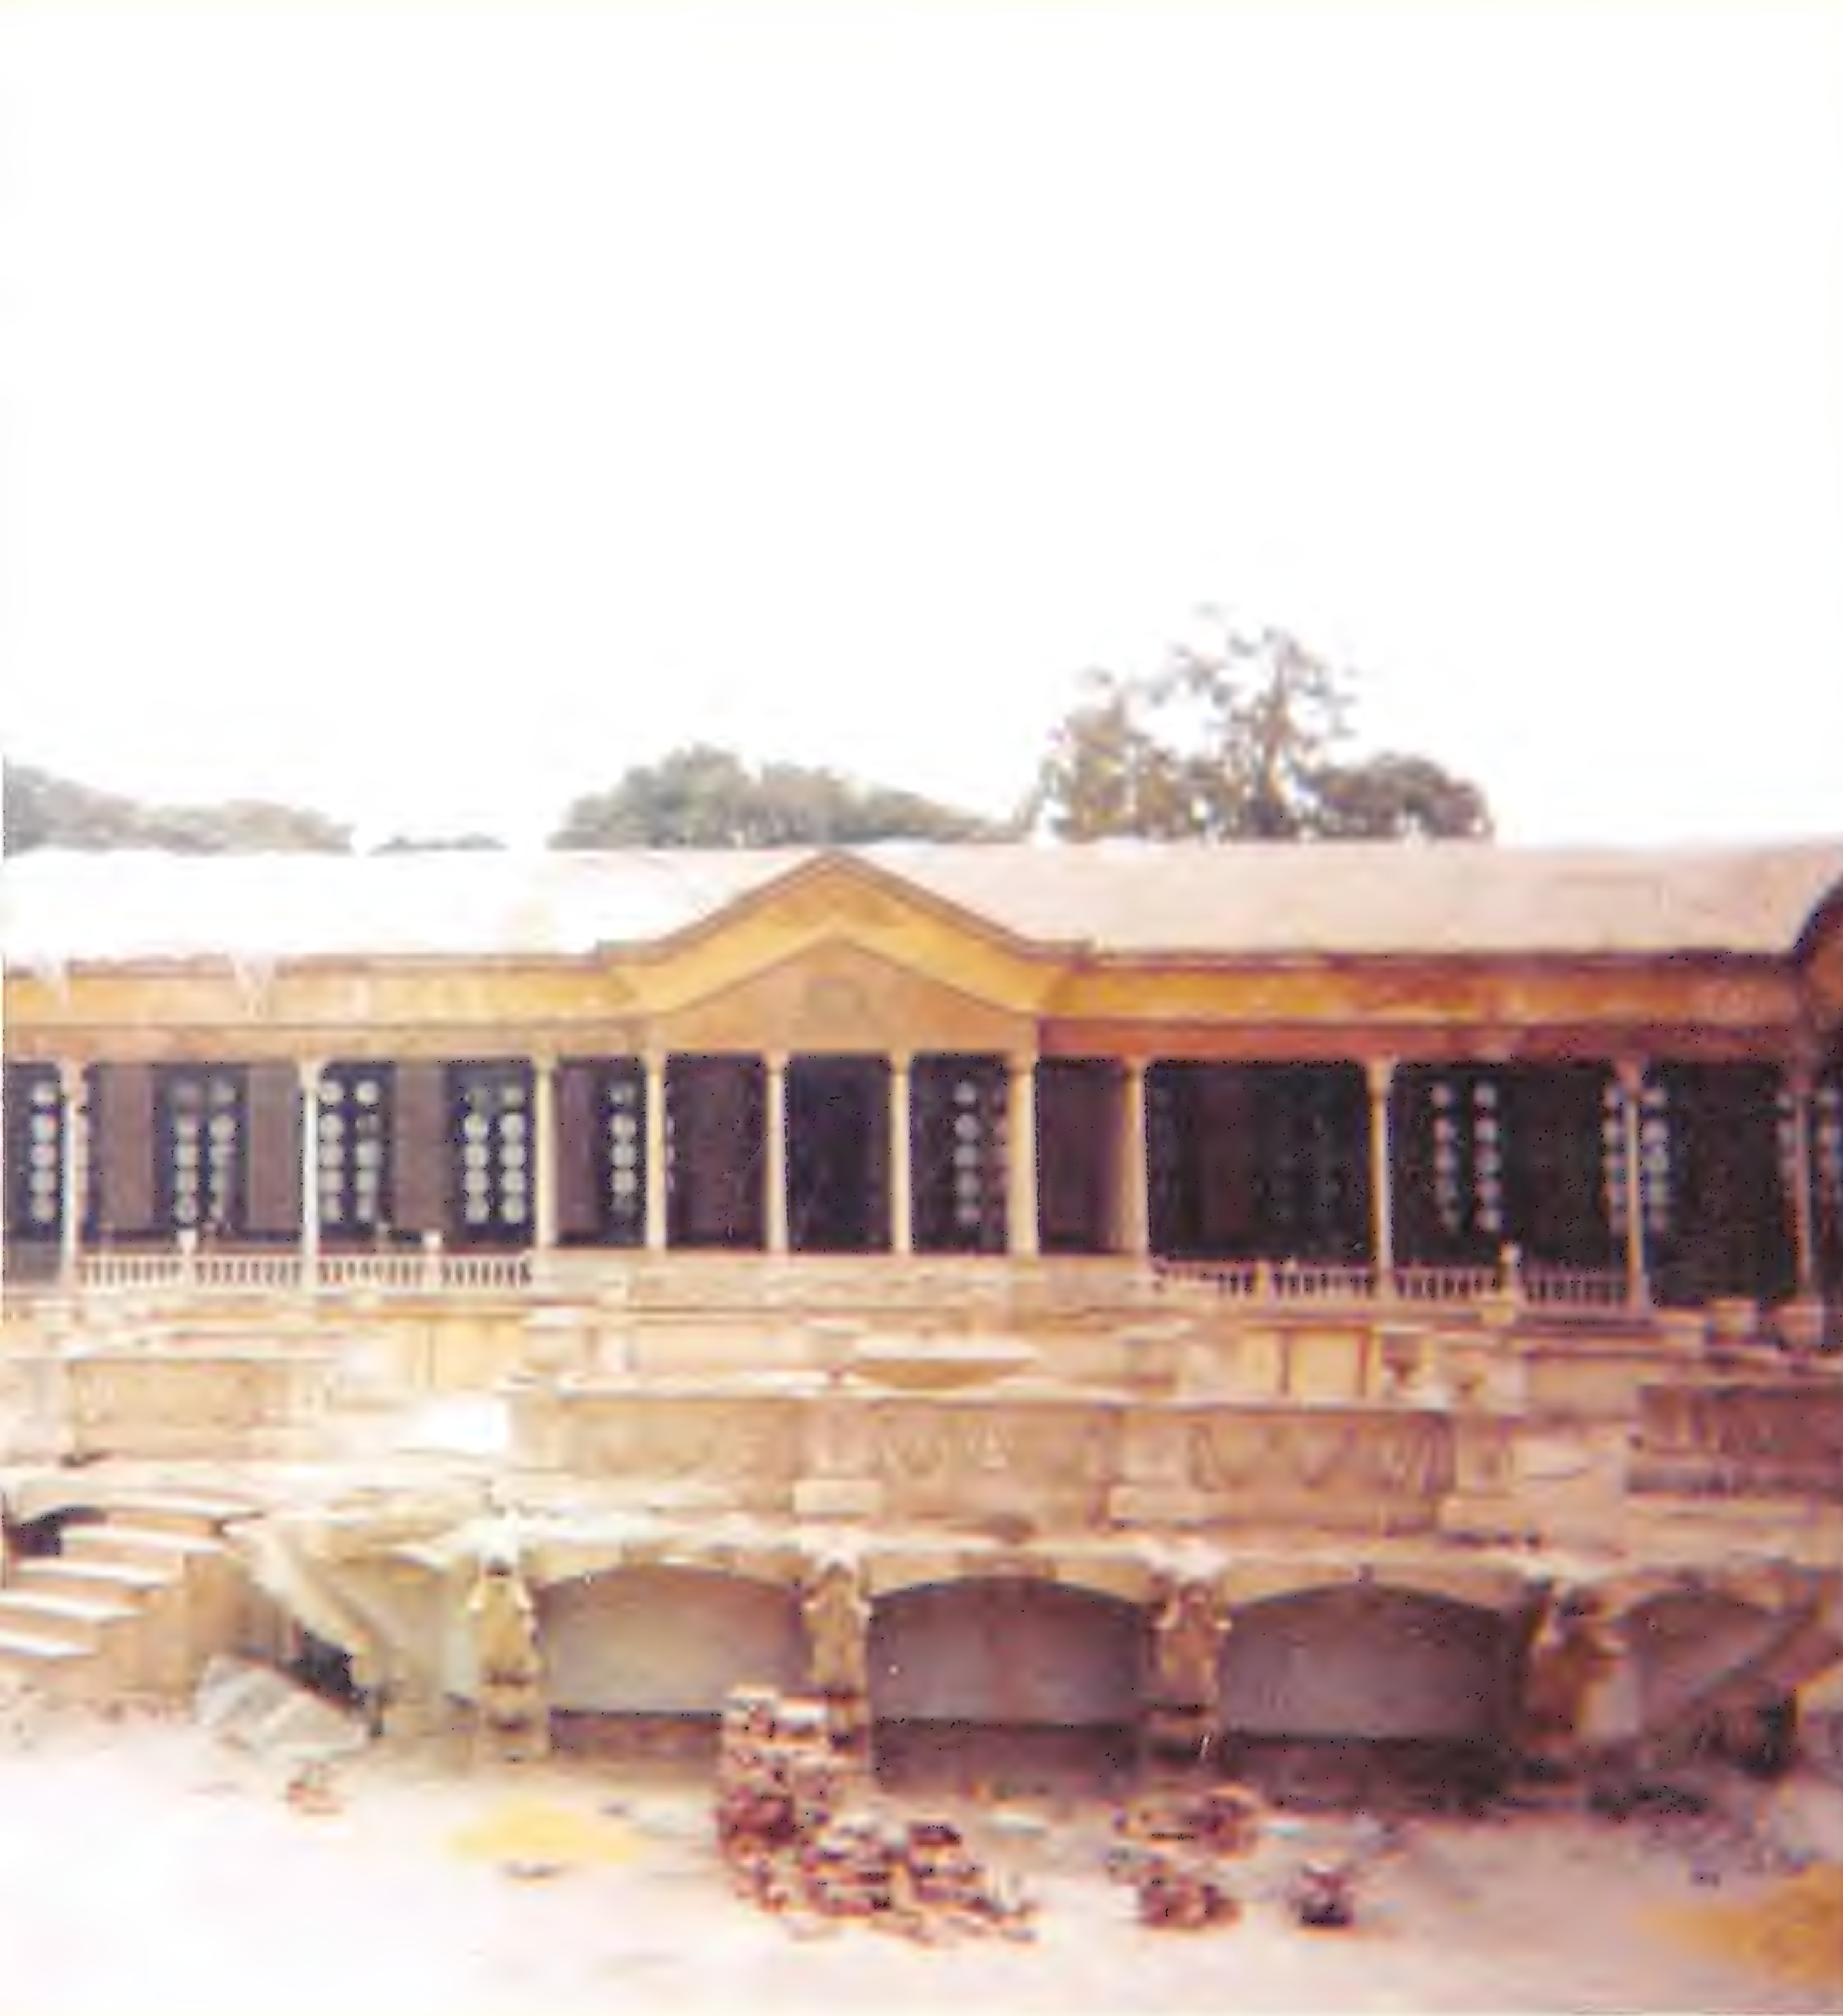
الجزيرة الرخامية قبل الترميم وبدون الكوبستات الرخامية

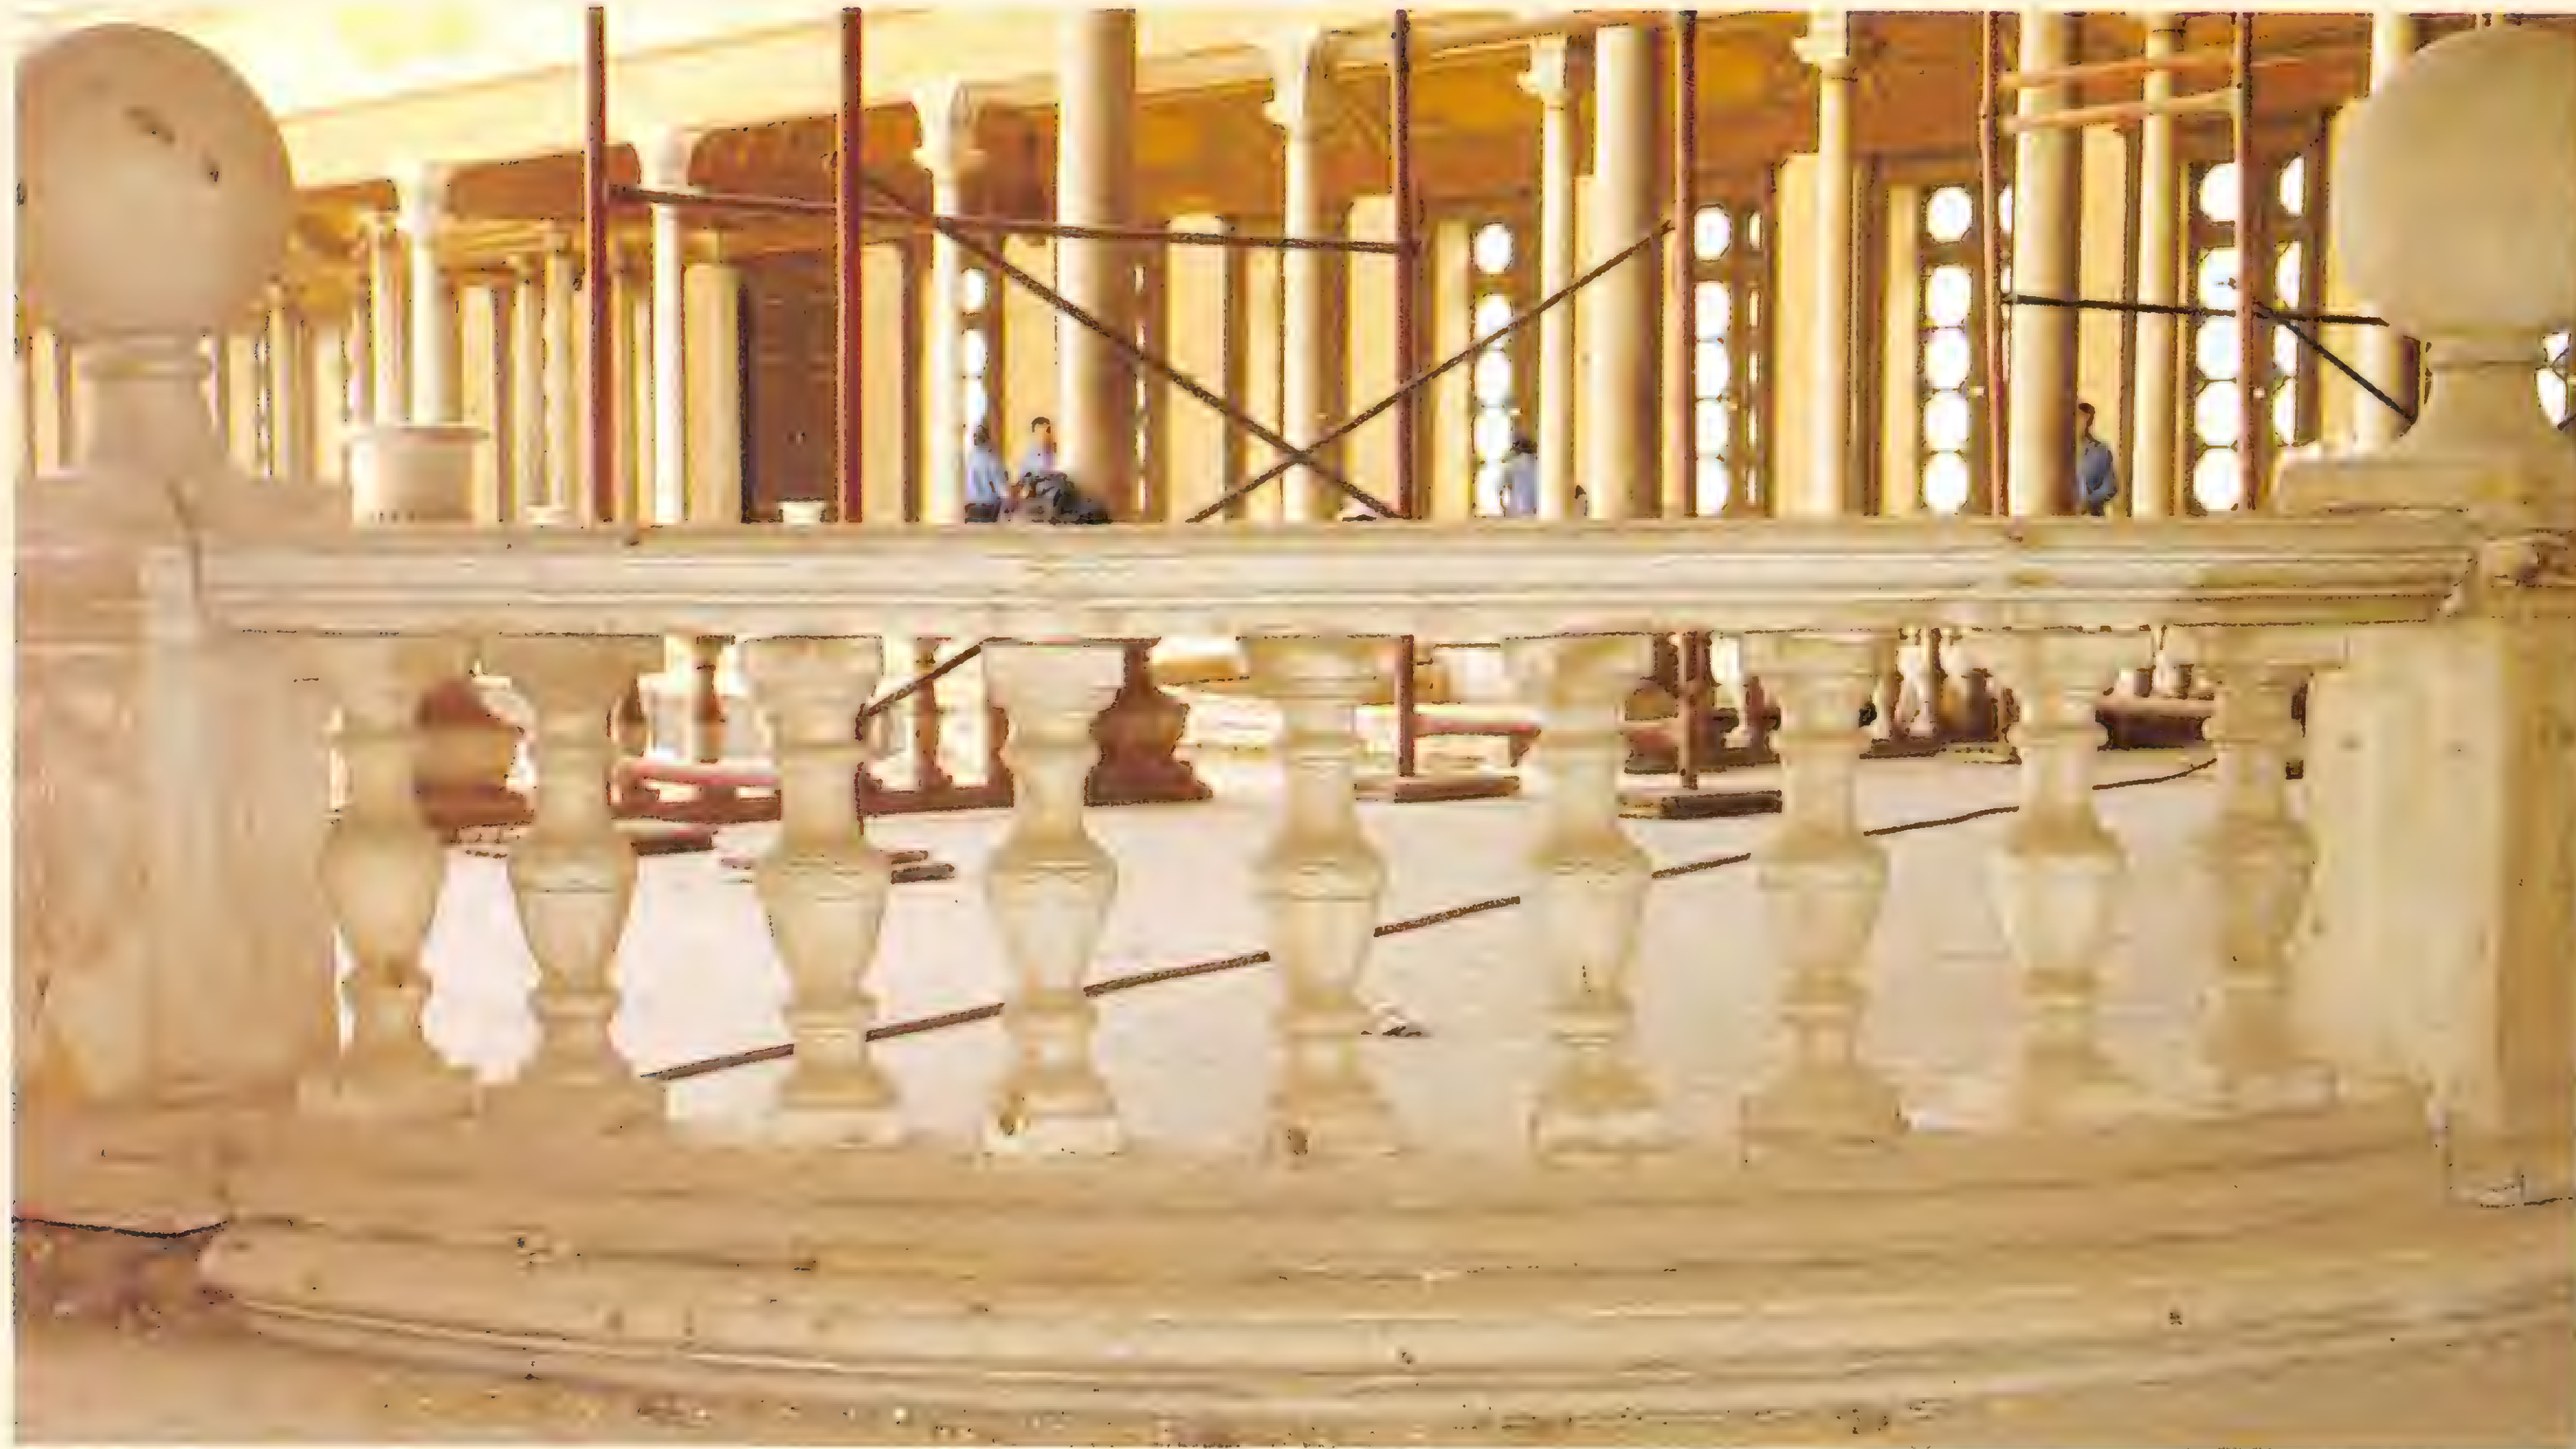
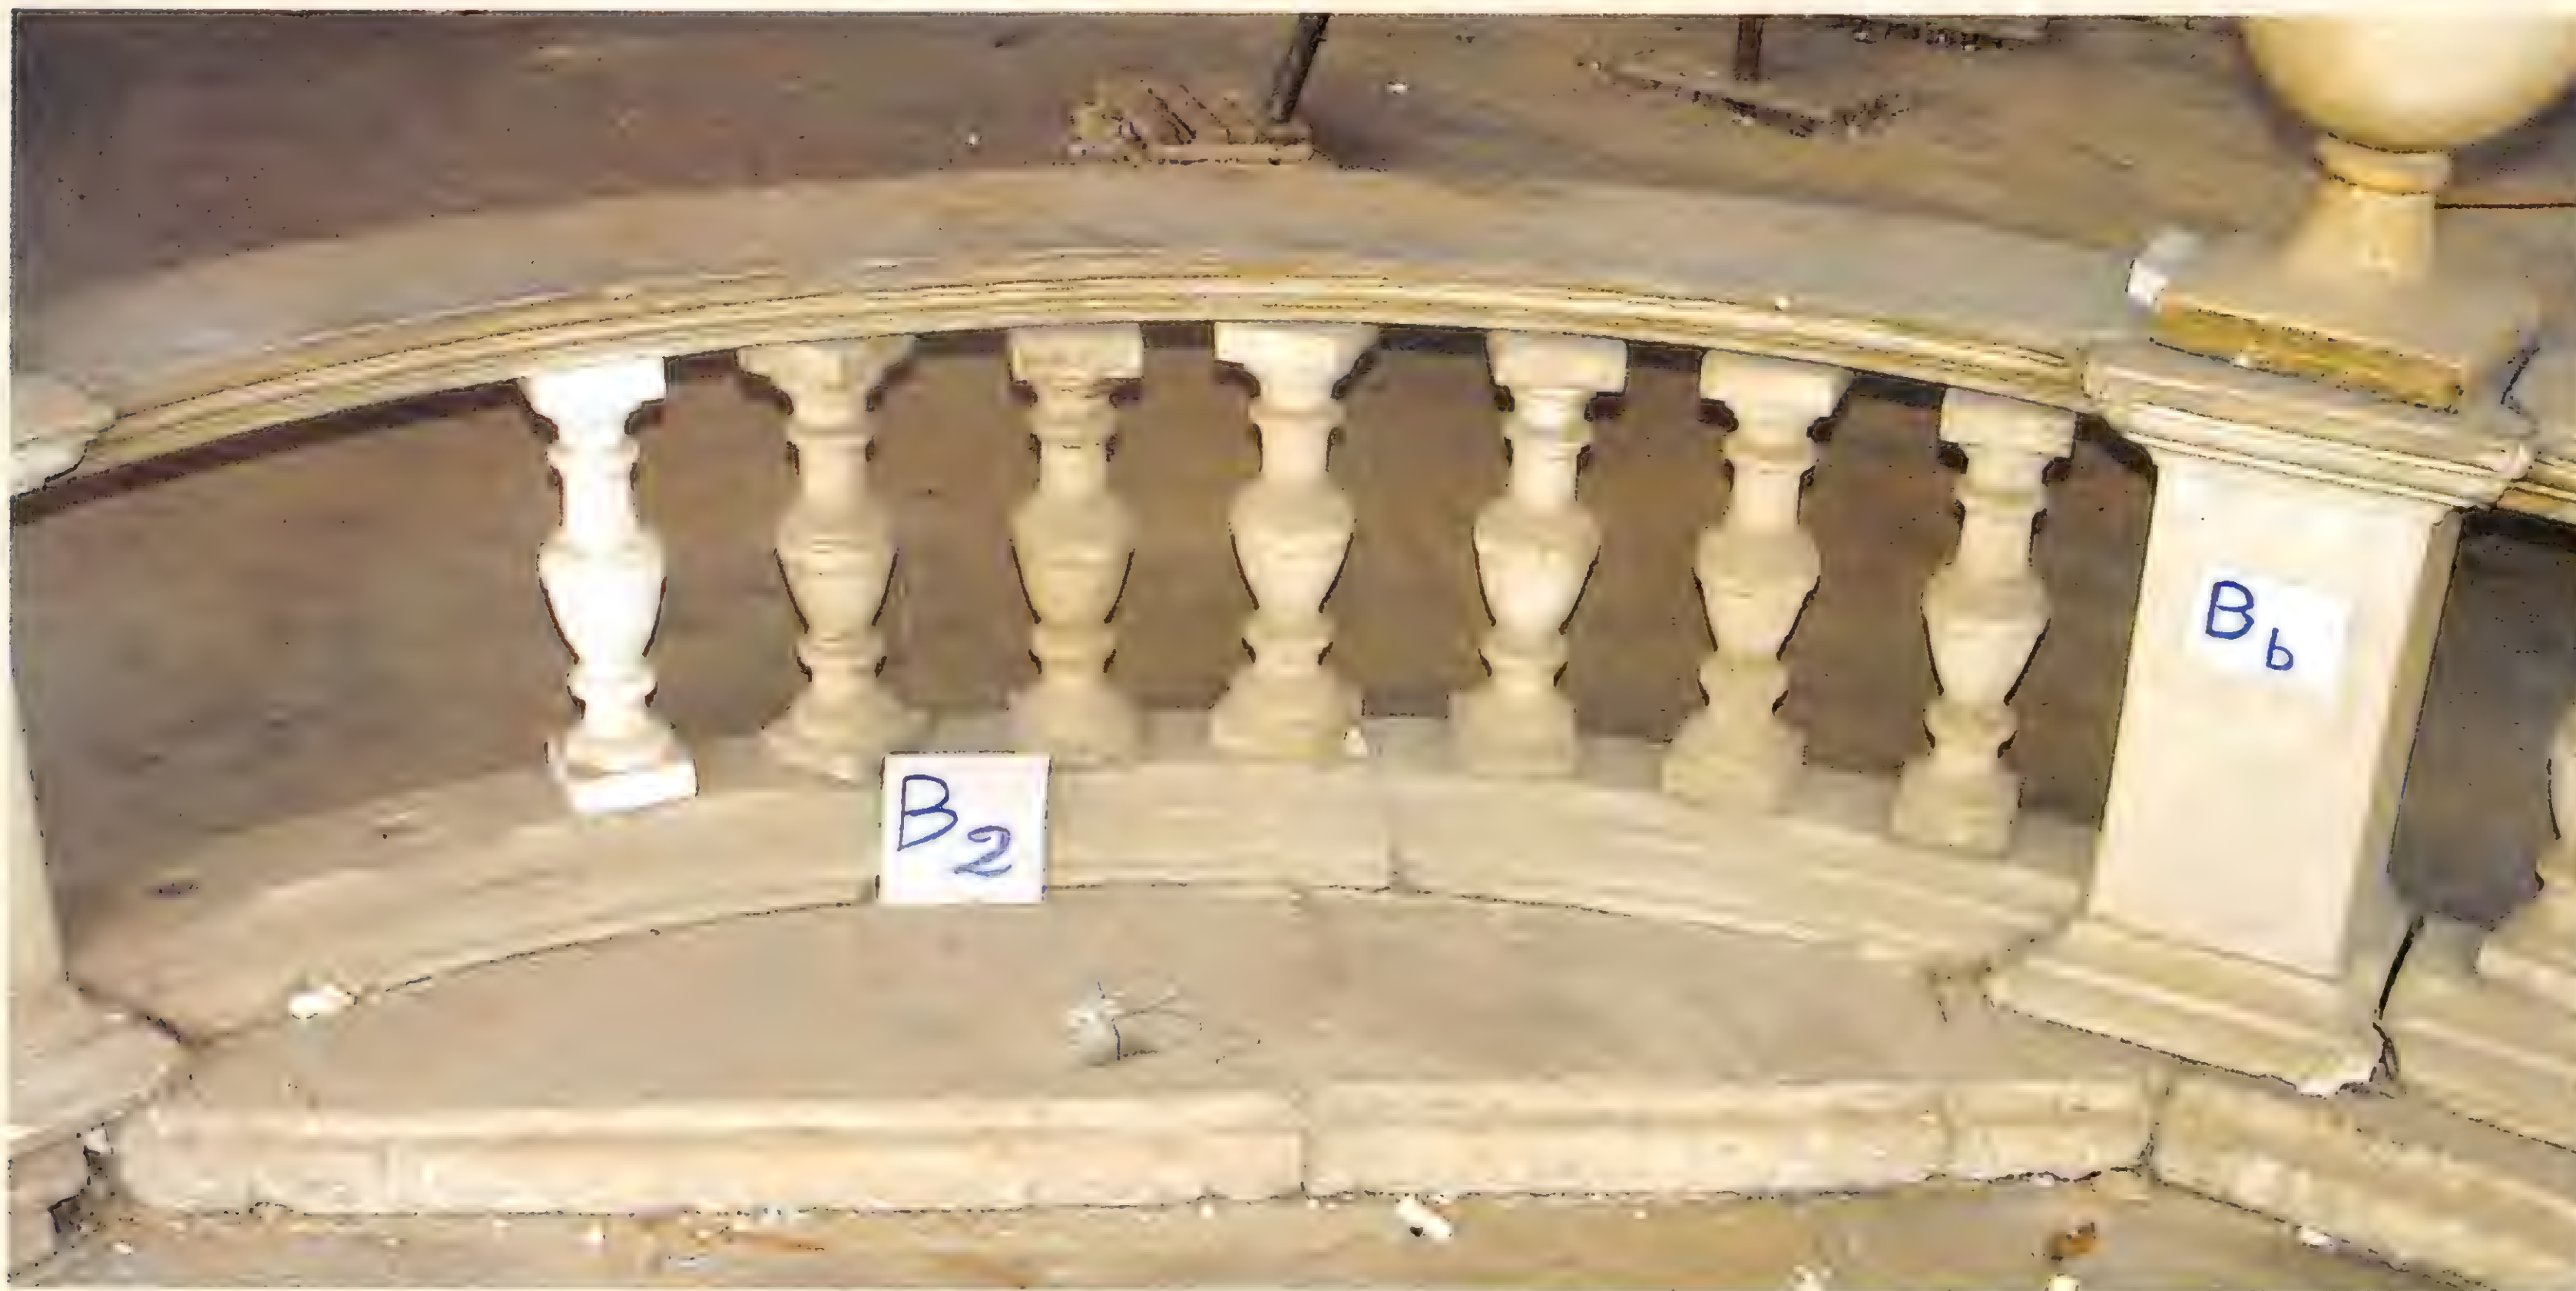
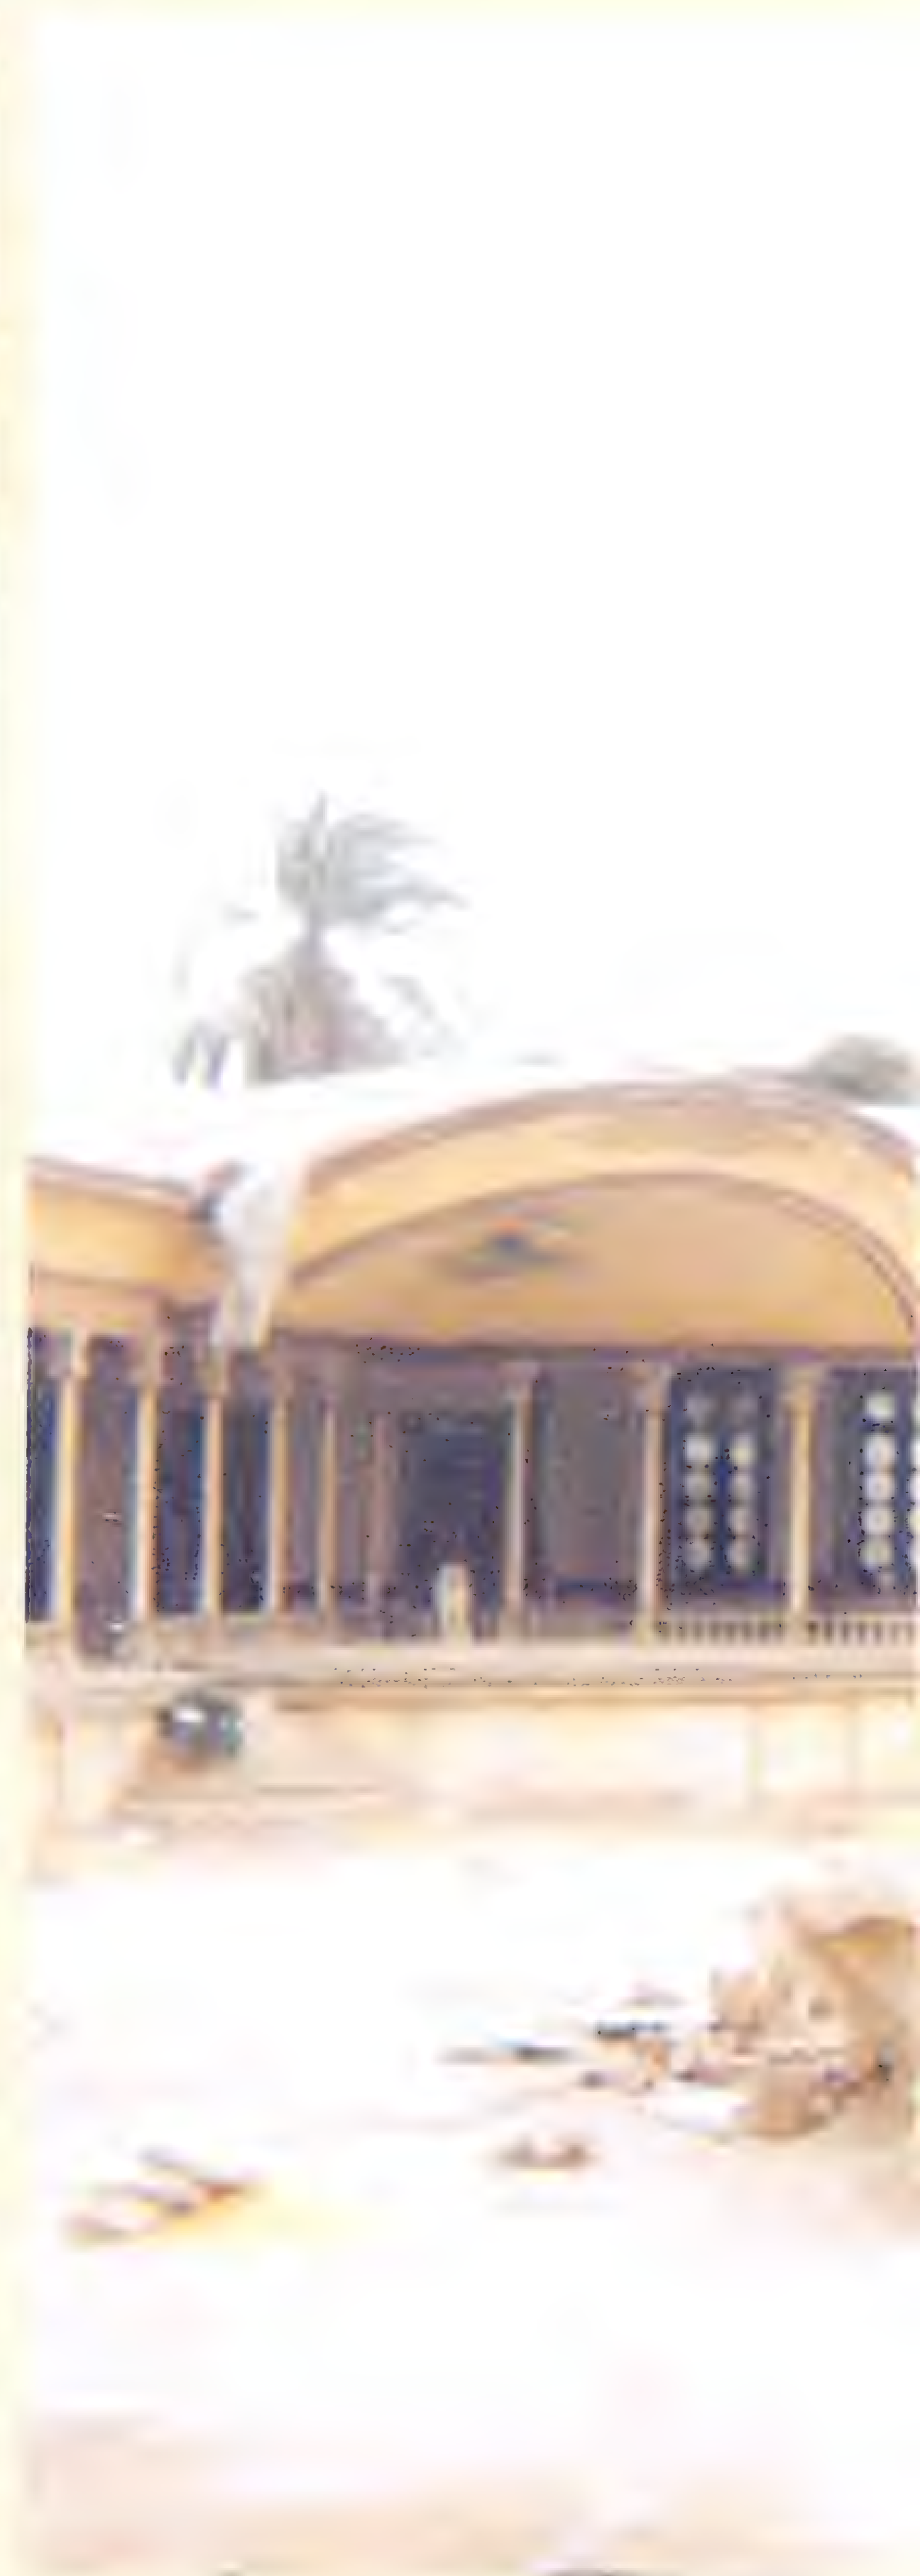
الكوبسة الرخامية للجزيرة قبل الترميم
